MITEN KÄY, KUN PAHIN MAHDOLLINEN TAPAHTUU?

Saimme uutisoinneista kuulla illalla 12.11.2022, että asiakkaamme jäteenkäsittelylaitoksella Nokialla on alkanut tulipalo. Samalla kiinteistöllä 4 kpl Conexx®-rakennusta.

Kyseinen halli on rakennettu vuonna 2019. Hallin pinta-ala on 3000 m² (30 m x 100 m). Halli on tyypillinen kylmä Conexx®-rakennus: teräsrunkoinen peltiverhoilulla. Seinäkorkeus 9m ja harjalla 14,3 m. Paloluokitus P2, runko R15.

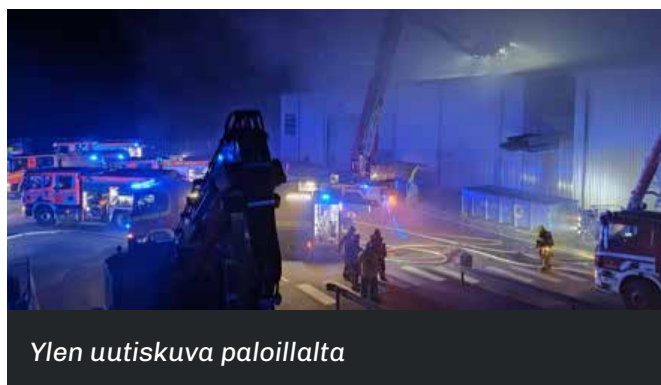
Sulanut alumiini oli peräisin tuuletta-
van valoharjan rungosta, joten tämä
perusteella harjalla lämpötila on ylit-
tänyt 650 astetta.

Ylen uutiskuva paloillalta

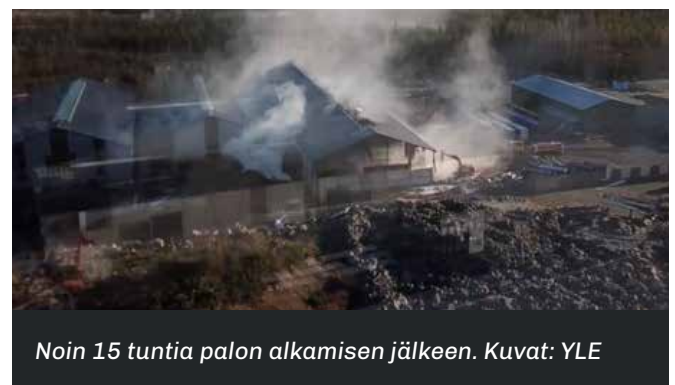
*”Vesikatto- ja peltiverhous vaurioitunut varastohallin osalta kokonaan ja murskasuhallin osalta A3 oviaukolle asti. Nosto-ovet vaurioituneet palossa, osa nosto-ovista poistettu/tippunut palon yhteydessä, jäljellä olevin nosto-ovien kiinnitysvaijerit katossa ovat altistuneet tulipalossa kovalle kuumuudelle, jonka takia näiden kestävyys on vaarantunut. Hallissa olevissa paloposteissa on nähtävissä palon aiheuttamia värinmuutoksia. Varastohallin puolella myös kattovai-
laistus tuhoutunut.”*

Noin 15 tuntia palon alkamisen jälkeen. Kuvat: YLE

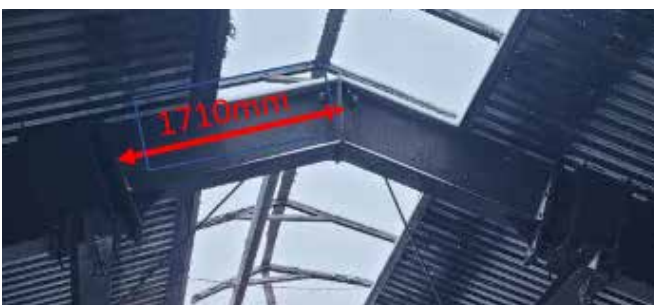
Kattoristikon pintakäsittelyllä tarkoitetaan tätä aluetta harjan kohdalla

RAKENNE	VAURIO	KORJAUS	LAAJUUS
Kattoristikot	Värimuutoksia ristikon harjan kohdalla	Uusi pintakäsittely ristikon harjankohdalle, ensimmäiseen pulttiliitokseen asti	Merkintä tasokuvassa 1, (5 kpl) (Ote ulkopuolisen teräsrakennetarkastajan lausunnosta)
Katon sekundääri kannattajat	Muodonmuutoksia harjan viereisissä palkeissa. Harjaltakattosottuna toisessa ja kolmannessa rivissä värimuutoksia.	Kaikki palkit missä purkutyön jälkeen havaitaan muodonmuutoksia uusitaan. Värimuutokset korjataan hiemolla rakennepuhtaalle teräspinnalla ja pinnoittamalla uudestaan.	Merkintä tasokuvassa 2: - Vaurioitunut sekundääri kannattaja (ei suositella korjausta). Merkintä tasokuvassa 3. - Sekundäärikannattajan pinnoite vaurioitunut (Ote ulkopuolisen teräsrakennetarkastajan lausunnosta)
Vesikaton peltikate	Eriasteisia palovaurioita	Uusitaan	Moduulilinjojen 1-8 välillä katte vaurioitunut
Harjan tuuletusrakenne	Eriasteisia palovaurioita	Uusitaan	Moduulilinjojen 1-8 välillä harjan tuuletusrakenne vaurioitunut

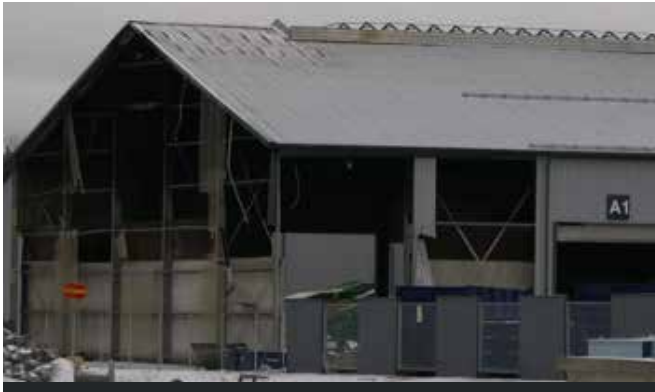
Teräsrakenteiden vaurioita, varastohallin väliseinä

Väliseinä	Eriasteisia palovaurioita	Uusitaan	Varaston ja murskaamon välisen väliseinän peltiverhous uusittava
Vesikaton vinojäykisteet	Katkenneita vaijereita, sekä väri- ja muodonmuutoksia	Uusitaan

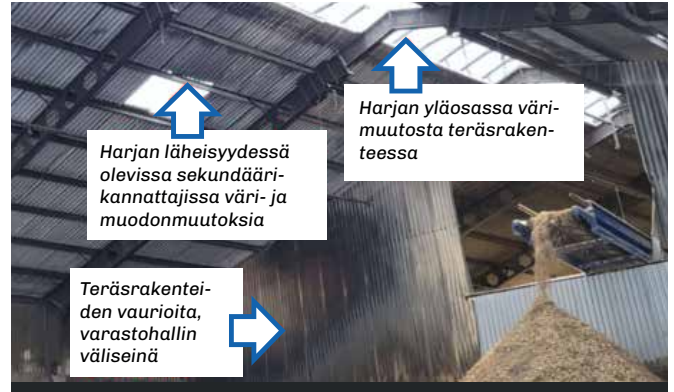
Harjan läheisyydessä olevissa sekundaäriskannattajissa väri- ja muodonmuutoksia

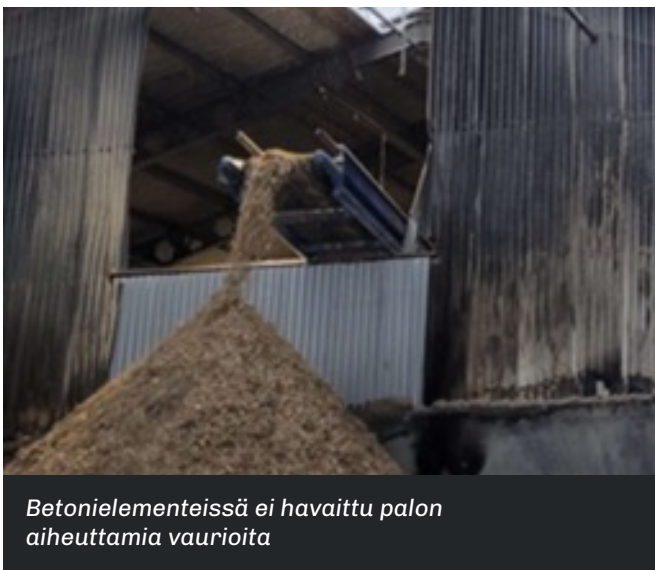
Betonielementeissä ei havaittu palon aiheuttamia vaurioita

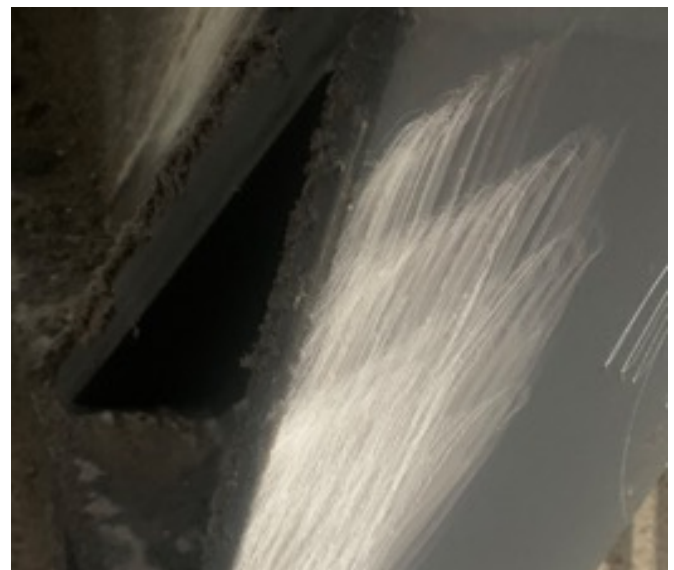
Harjan yläosassa värimuutosta teräsrakenteessa

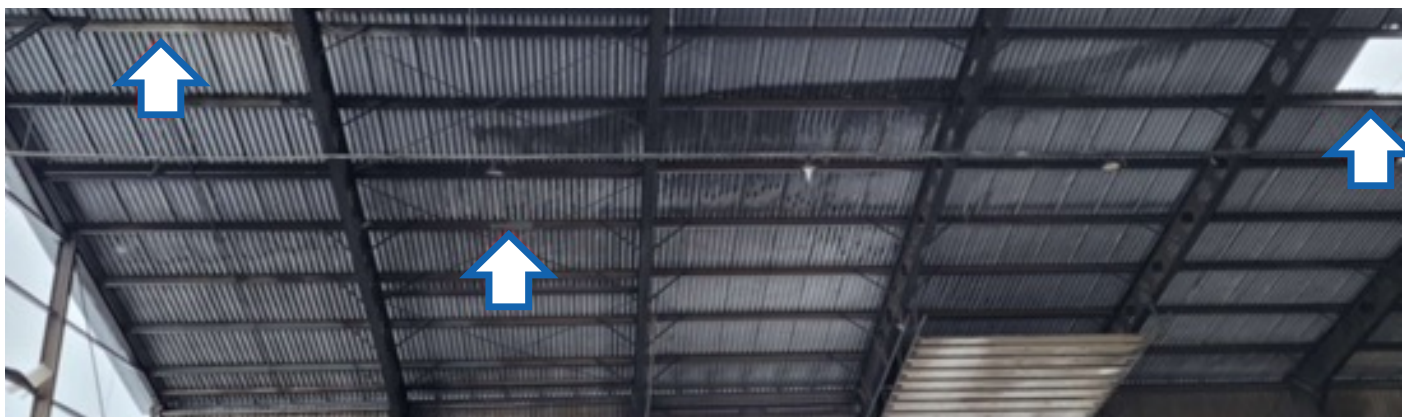
Värimuutoksia teräsrakenteissa
