MITEN KÄY, KUN PAHIN MAHDOLLINEN TAPAHTUU?

Saimme uutisoinneista kuulla illalla 12.11.2022, että asiakkaamme jätteenkäsittelylaitoksella Nokiolla on alkanut tulipalo. Samalla kiinteistöllä 4 kpl Conexx®-rakennusta.

Kyseinen halli on rakennettu vuonna 2019. Hallin pinta-ala on 3000 m² (30 m x 100 m). Halli on tyypillinen kylmä Conexx®-rakennus: teräsrunkoinen peltiverhoilulla. Seinäkorkeus 9 m ja harjalla 14,3 m. Paloluokitus P3, runko R15.

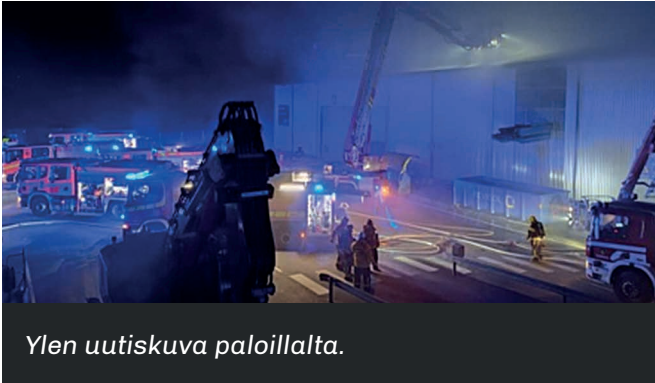
Ylen uutiskuva paloillalta.

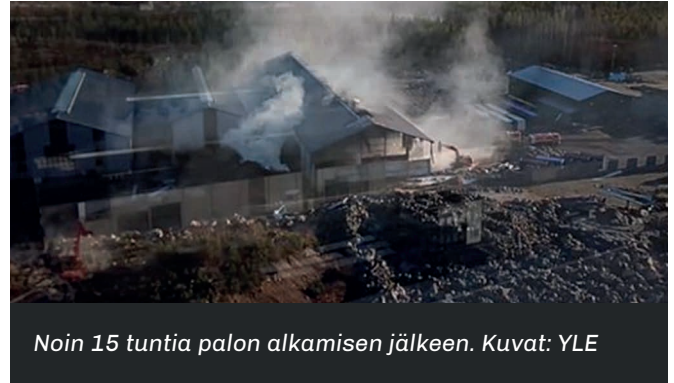
Noin 15 tuntia palon alkamisen jälkeen. Kuvat: YLE
